Vannområde Glomma sør

# Forvaltningsplan for tre sjørretbekker

Elingårdsbekken, Slevikbekken og  
Skjebergbekken

Oppdragsnr.: 5184632 Dokumentnr.: Versjon: J04  
2019-04-08

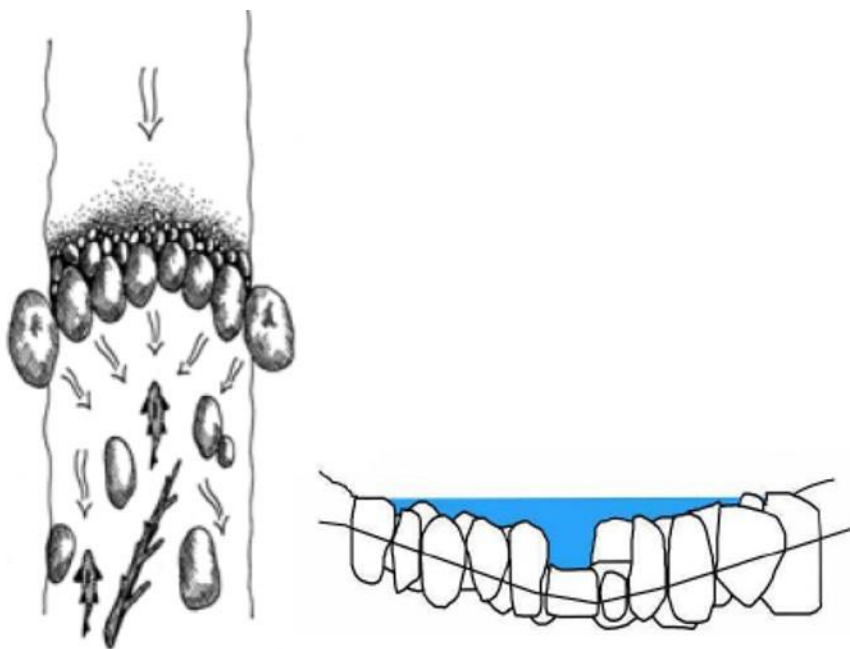
Figur 3. Prinsippskisse av terskel med lavvannsrenne midt i bekkeløpet (figur hentet fra Aasestad 2014).

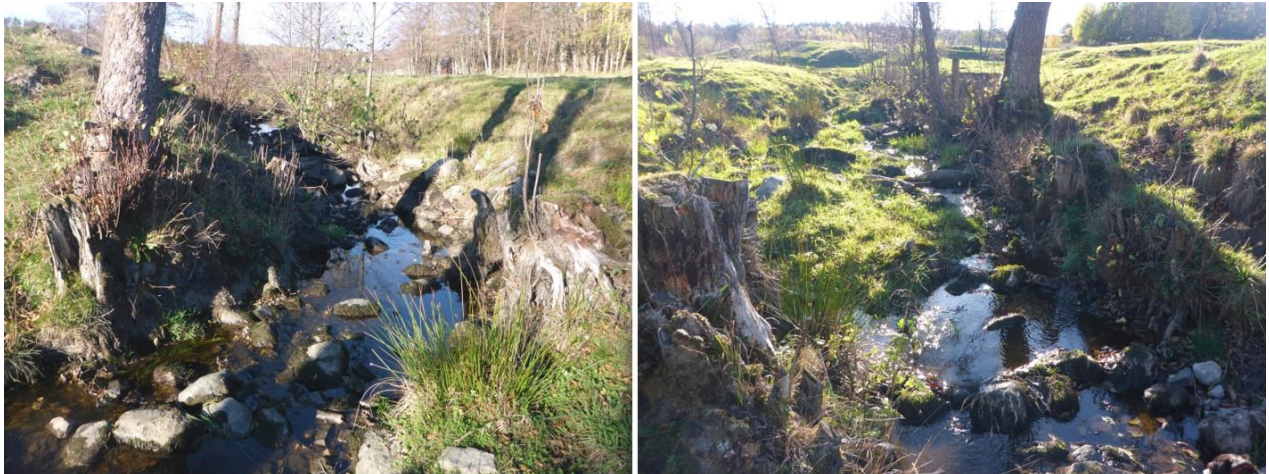
Figur 5. Tiltaksområde 1, omlag 60-120 meter fra utløpet. Stedvis egnet vannhastighet for gyting og det foreslås utlegging av gytegrus i mindre patcher på strekningen.

De nederste delene av bekken er i stor grad svært stilleflytende med begrenset verdi som potensielle gyteområder. Delområde 1 innehar derimot flere plasser egnet for grusutlegg (T1) i form av små patcher der vannhastigheten er akselererende (figur 5). Langs bekken i dette området er mesteparten av trærne og buskene hogd. For det akvatiske livet i bekken er dette uheldig. Det foreslås derfor å legge ut noe dødt trevirke (T4) på egnede områder for å forbedre skjulforholdene. I tillegg bør kommunen ha dialog med grunneier for å forhindre fremtidig hogst av kantsonervegetasjonen. Det er riktignok usikkert om hogsten skyldes fjerning av død, stående ved som følge av beite eller om det har vært et generelt ønske om å begrense kantvegetasjonen.

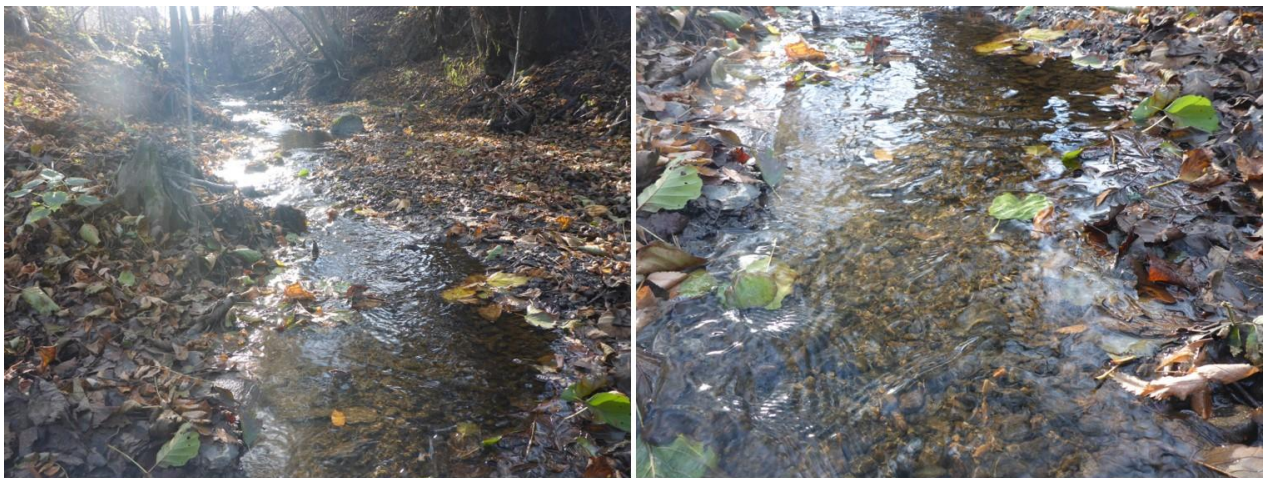
Figur 6. Tiltaksområde 2. Stedvis egnet vannhastighet for gyting. Tiltaket på strekningen omfatter krafsing av substratet samt supplerende utlegg av grus.

Ved delområde 2 avsluttes den stilleflytende delen av bekken, og vannhastigheten er her stedvis egnet for gyting (figur 6). Det er grus i store deler av elvesenga, men substratet bærer preg av kraftig gjenklogging (figur 7). Anbefalte tiltak i dette området vil derfor være krafsing (T2) kombinert med forsiktig utlegg av grus (T1). Grusen som er der i dag er relativt fin, og grusen som eventuelt utplasseres kan med fordel være noe grovere enn denne.

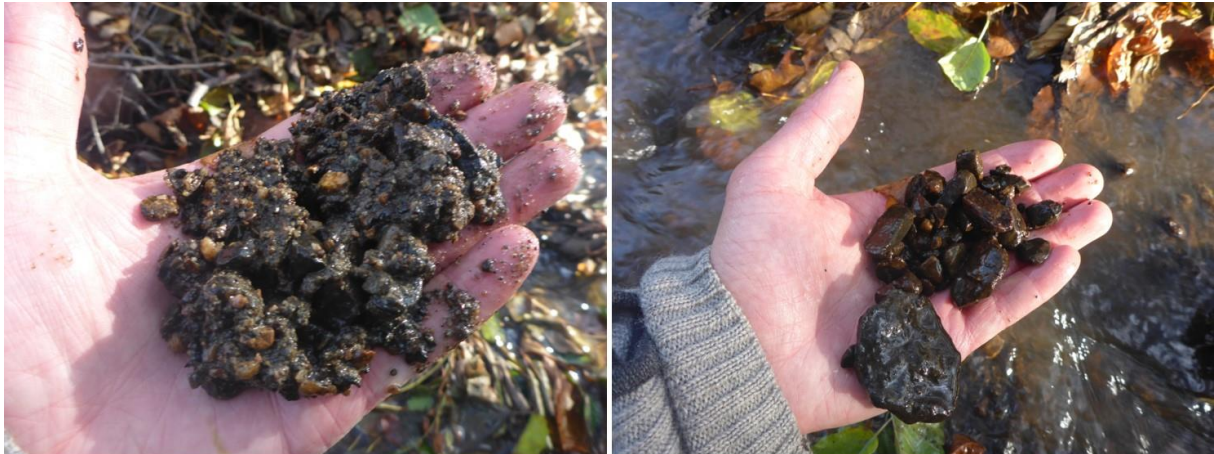
Figur 7. Krafning vil kunne øke kvaliteten på dagens potensielle gyteområde betydelig. Foto av bunnsubstrat på aktuelt område med (t.v.) og uten (t.h.) finpartikler.

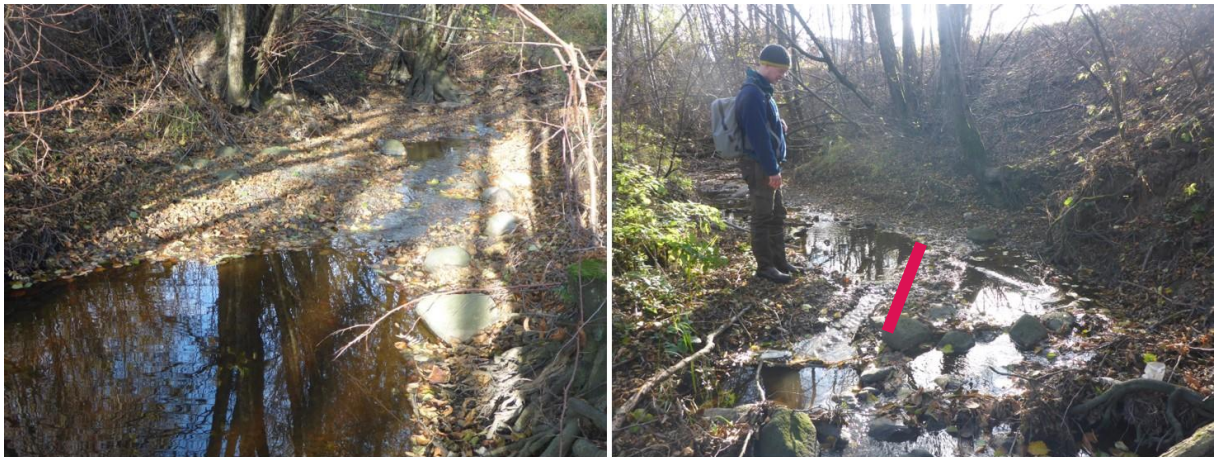
Figur 8. Vannet bør konsentreres til ett bekkeløp der bekken i dag har flere løp og nærmest blir "borte" mellom steinene, slik som bildet til høyre viser.

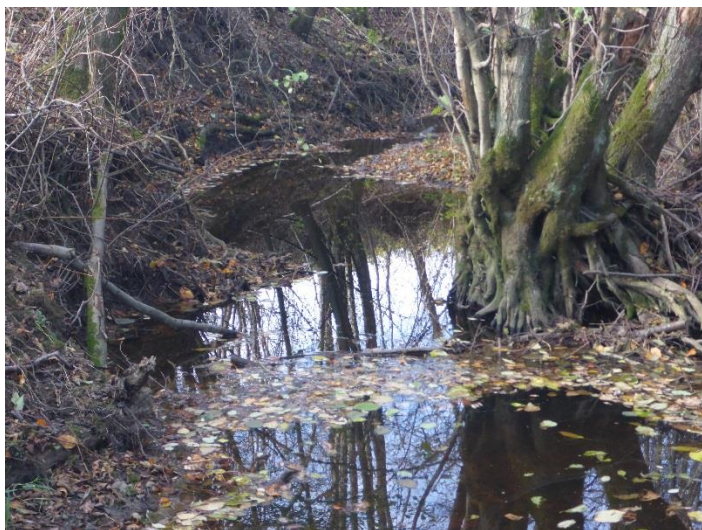
Figur 9. Stilleflytende del av tiltaksområde 2. Slike bekkesegment har ingen verdi som gyteområde, men kan være av stor betydning som oppvekstområde for ungfisk og hvileplass for gytefisk.

I de dypere og sakteflytende delene av delområdet foreslås det utlegging av steingrupper av mellomstor stein (T3) for å forbedre oppvekstforholdene for ungfisk (figur 9).

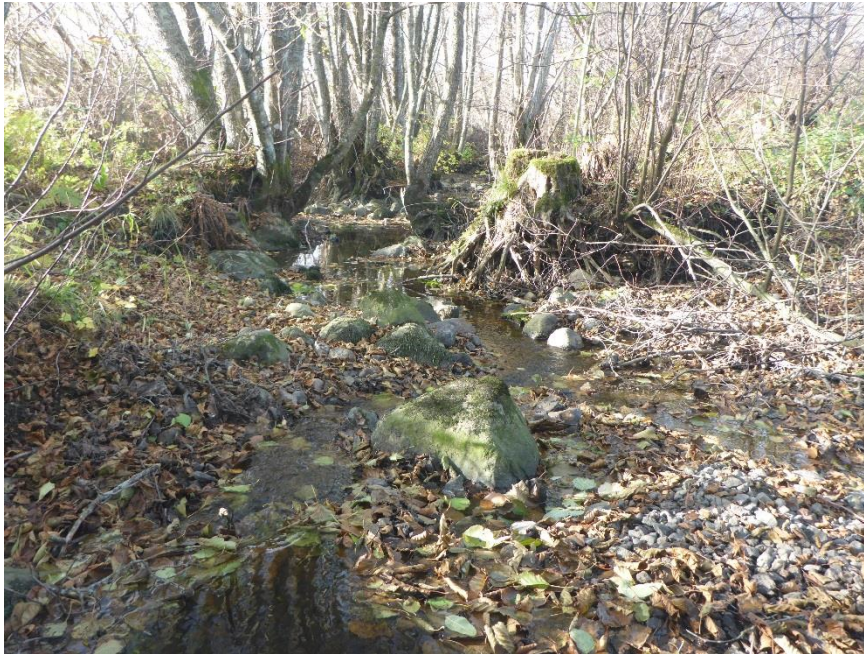
Figur 11. Delområde 4 innehar gode oppvekstforhold, men mangler gytearealer.

Delområde 4 har flere steder egnet vannhastighet for gyting, og tiltak vil være å legge ut grus (T1) i disse partiene. Bekkesegmentet har fra naturens side relativt mye skjul, og innehar gode oppvekstforhold for ungfisk.

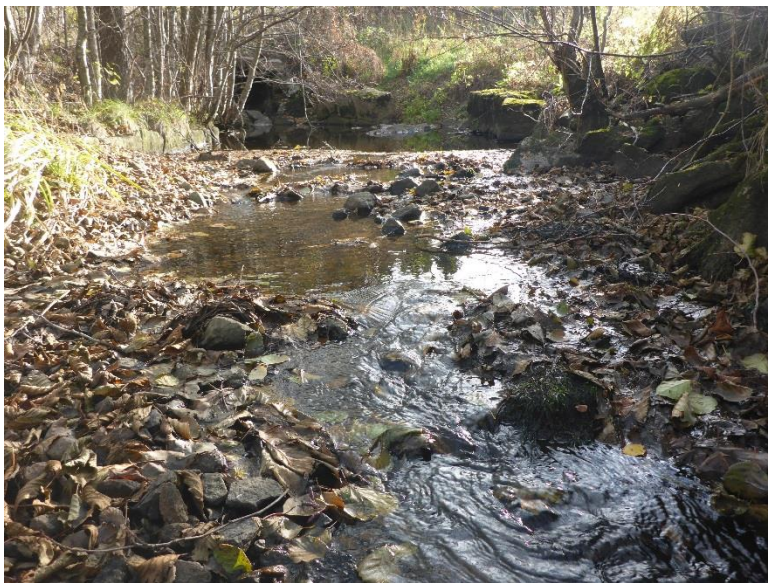
Figur 12. Delområde 5. Et lite parti nedstrøms kulvert er egnet for utlegging av gytegrus.

Delområde 5 er siste brekk før kulvert der grusveien krysser bekken (figur 12). Det er her mulig med grusutlegg for å tilrettelegge for gyting.

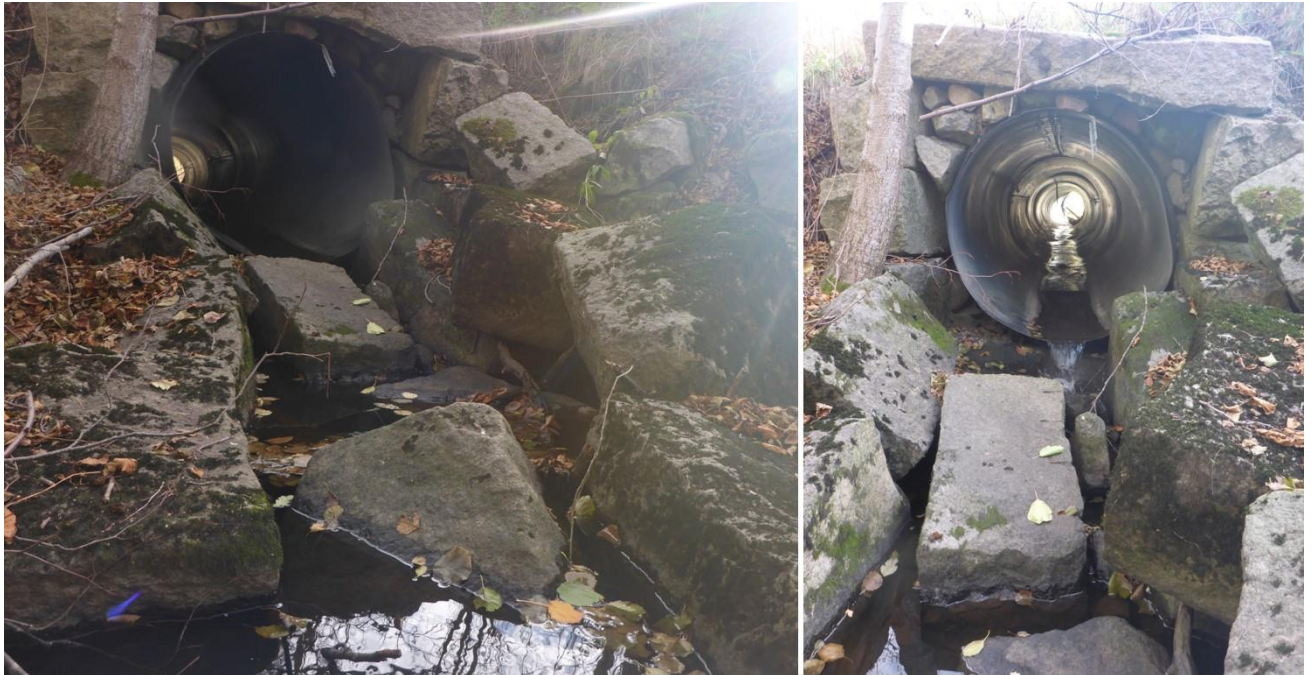
Figur 14. Utglidning av forbygningen har medført at steinblokker kan hindre oppvandring av gytefisk gjennom kulverten. Foto er tatt på svært lav vannføring høsten 2018.

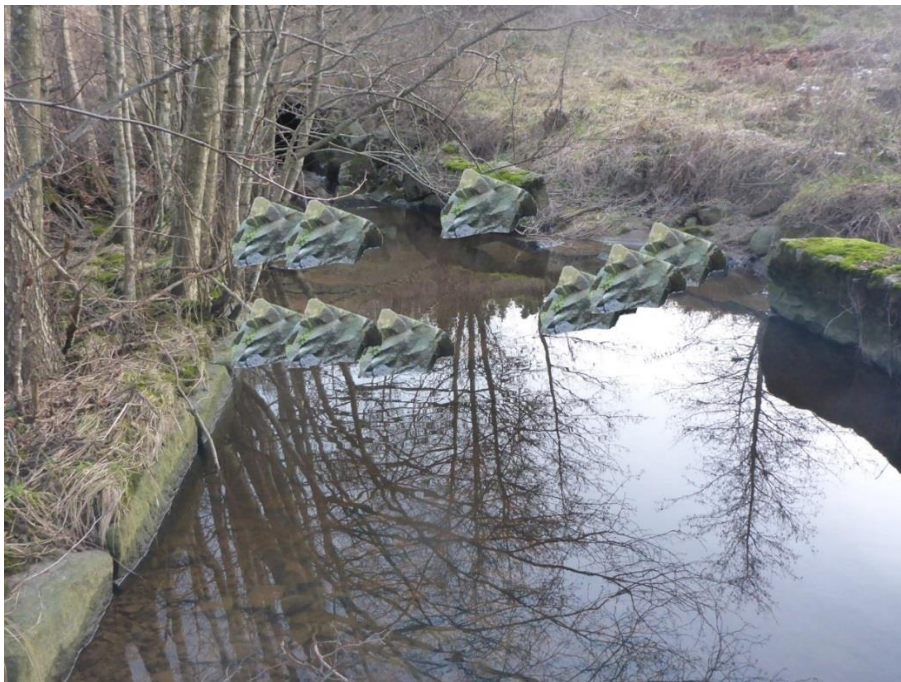
Figur 15. I tillegg til fjerning av stein som blokkerer bekkeløpet umiddelbart nedstrøms kulvert foreslås terskling av kulp som vist på figuren for å heve vannspeilet noe mot utløp av kulvert.

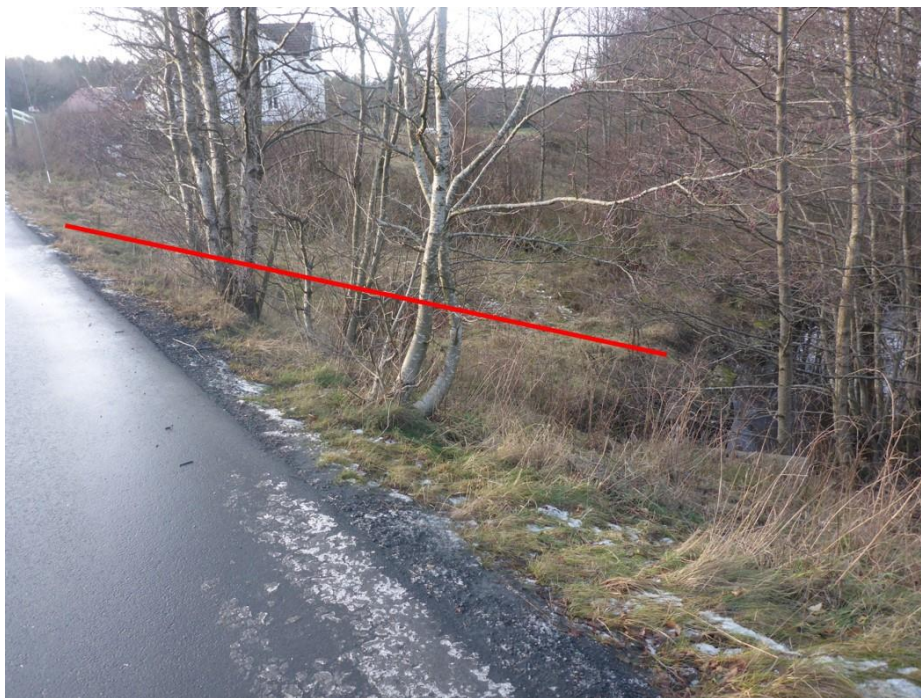
Figur 17. Graver kan enkelt belte seg ned fra veien til kulpen nedstrøms kulvert for utbedring av fiskevandring.

Arbeidet utføres ved hjelp av gravemaskin som beltes fra veien og ned langs sørsiden av bekken (figur 17).

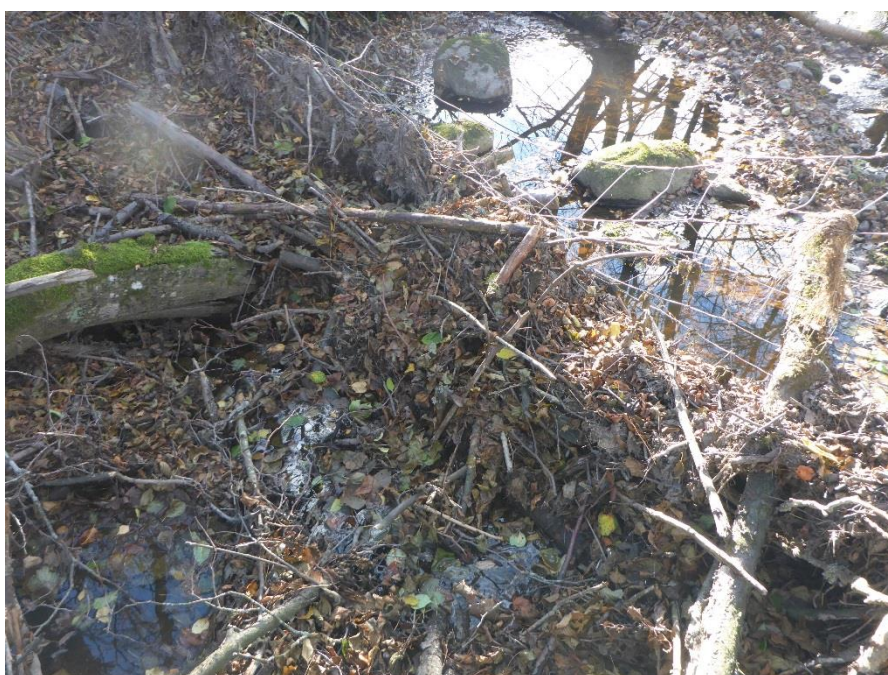
Figur 18. Gjerde som krysser Elingårdsbekken medfører at driv fester seg til gjerdet og tilstopper bekkeløpet.

Om lag 15-20 meter nedstrøms absolutt vandringshinder ved dammen krysser et gjerde bekken. Dette er tilstrekkelig tilstoppet med driv til at den utgjør et potensielt vandringshinder for både opp- og nedvandrende fisk (figur 18) på middels til lave vannføringer. Nederste del av gjerdet bør klippes opp langs hele elvetverrsnittet slik at rusk og rask kan flyte uhindret forbi gjerdet, uten at gjerdet mister sin funksjon. Alternativt kan staurene tilpasses slik at gjerdet heves noe og blir liggende over vannspeilet på høye vannføringer. Den korte strekningen mellom gjerdet og dammen er vurdert å inneha liten potensiell verdi som funksjonsområde for sjørret, slik at tiltaket har begrenset positiv effekt. Uansett er tiltaket svært enkelt og bør utføres.

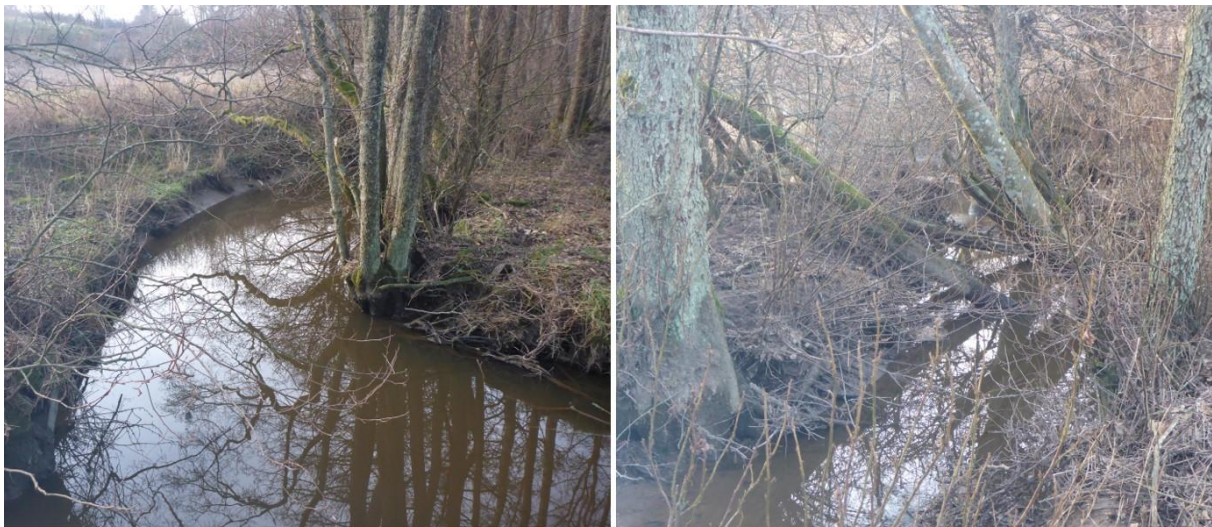
Figur 20. Oppstrøms vanningsdammen er Elingårdsbekken relativt dyp og svært sakteflytende, og bunnen utelukkende bestående av finsediment. Potensielle skjulområder for ungfisk begrenses til områder med røtter/vegetasjon og overhengende torvkanter.

stilleflytende med utelukkende fint bunnsubstrat over en strekning på om lag 430 meter (figur 19 og figur 20). Ved enkelte plasser tiltar vannhastigheten noe grunnet innsnevring i bekkeløpet, men heller ikke her finnes substrat i form av stein eller grus (figur 21). Eventuelt grusutlegg i kombinasjon med strømstyrere kan konsentreres til slike områder, men det er sannsynlig at grusen vil gjenklogges relativt raskt og at tiltaket derfor krever oppfølging over tid.

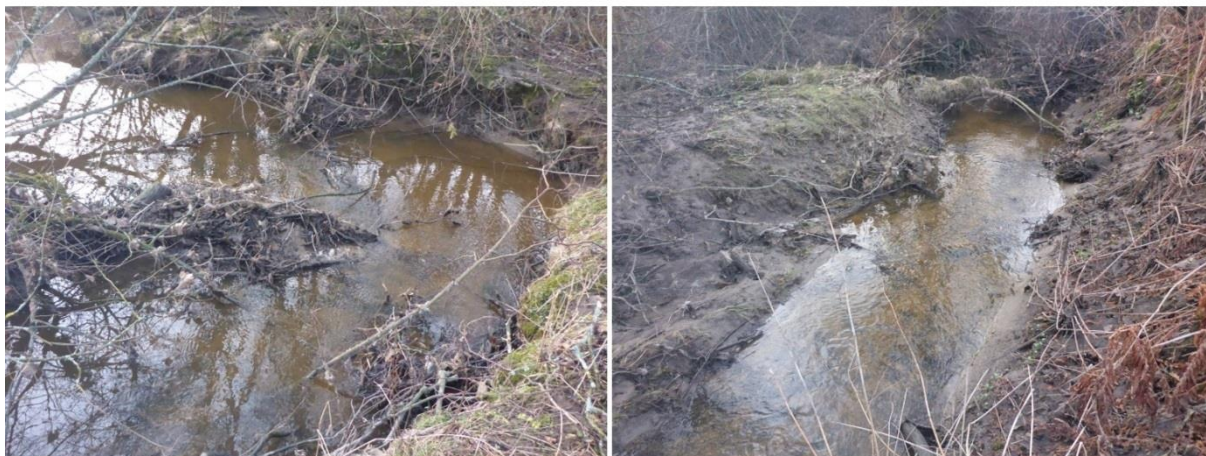
Figur 21. Ved noen få, mindre områder oppnår bekken en vannhastighet på rundt 0,2-0,4 m/s, men også her er bunnen utelukkende bestående av finsediment.

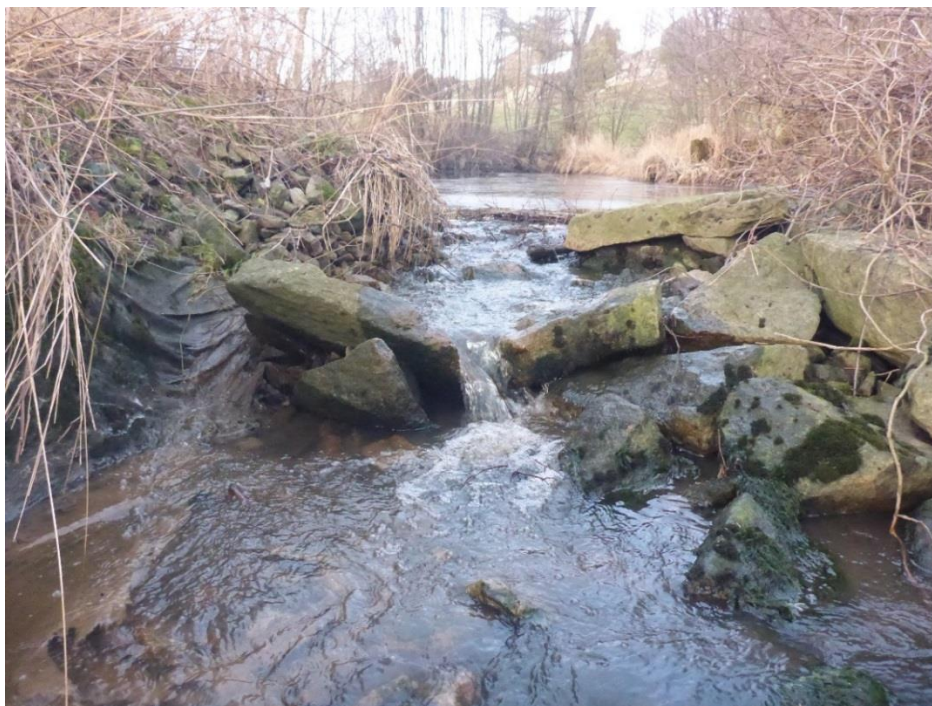
Figur 22. Kunstig anlagt dam med fall i nedstrøms ende, beliggende i øvre del av Elingårdsbekken.

Om lag 300 meter oppstrøms den store vanningsdammen er det anlagt en liten dam (se kart i figur 19). I nedstrøms ende av denne er det noen titalls cm fall, og ved denne «brekkanten» kan det ved relativt enkle anlegges et egnet gyteområde (figur 22).

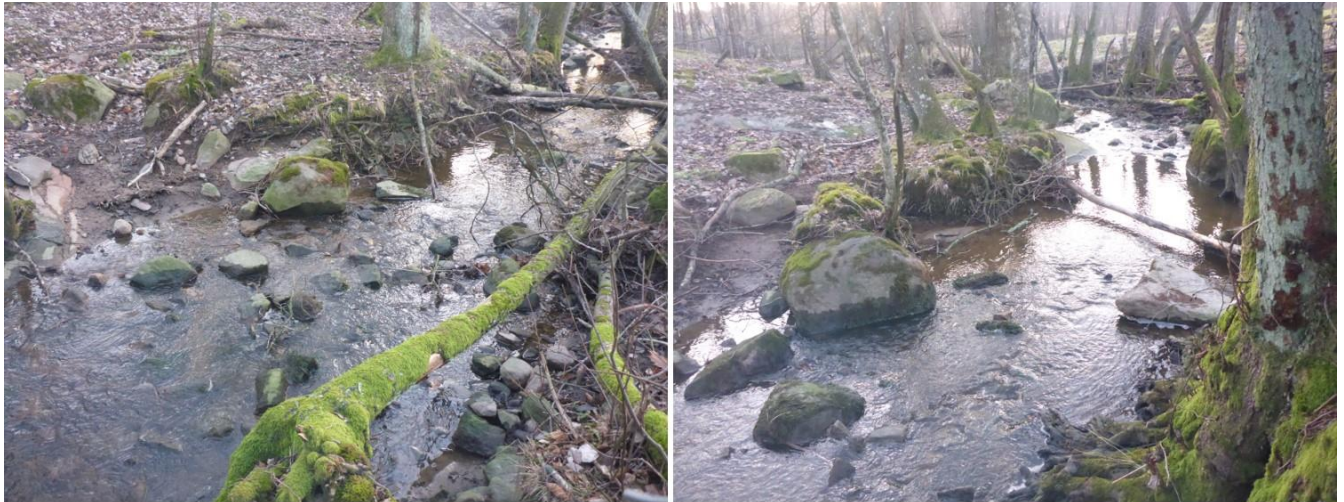
Figur 23. Parti av øvre del av Elingårdsbekken med variert bunnsstrukt og tilsynelatende gode forhold for fisk.

Over en strekning på ca. 150 meter nedstrøms Elinborgveien er bekken variert og relativt rasktflytende (figur 23, se også kart i figur 19). Fra naturens side fremstår dette partiet av bekken som et bekkeselement med gode oppvekstforhold, og med enkle tiltak kan det tilrettelegges for mindre gytearealer en rekke steder på strekningen.

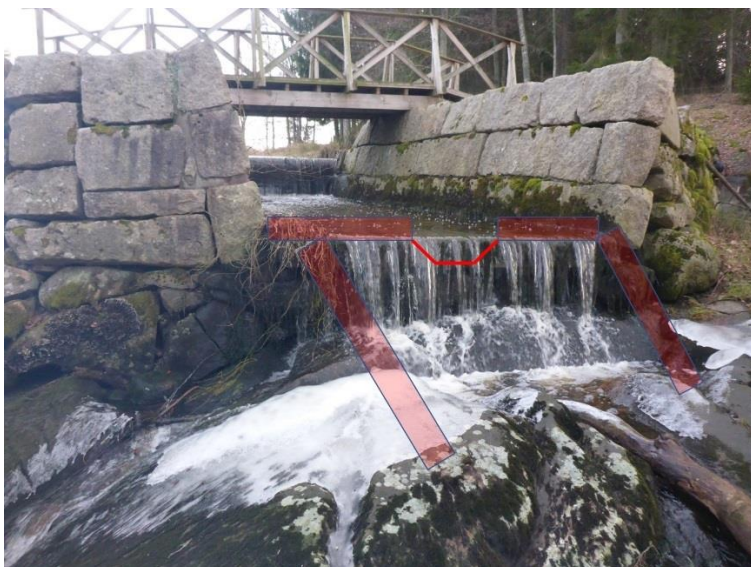
Figur 25. Vannet ut fra kanalen må konsentreres til trappekonstruksjon for å sikre tilstrekkelig vannmengde på lav- og middelvannføringer.

Et arrangement for å samle vannet nedstrøms kanalen. I dag renner vannet i flere løp, og dette må konsentreres til ønsket vandringsvei (figur 25).

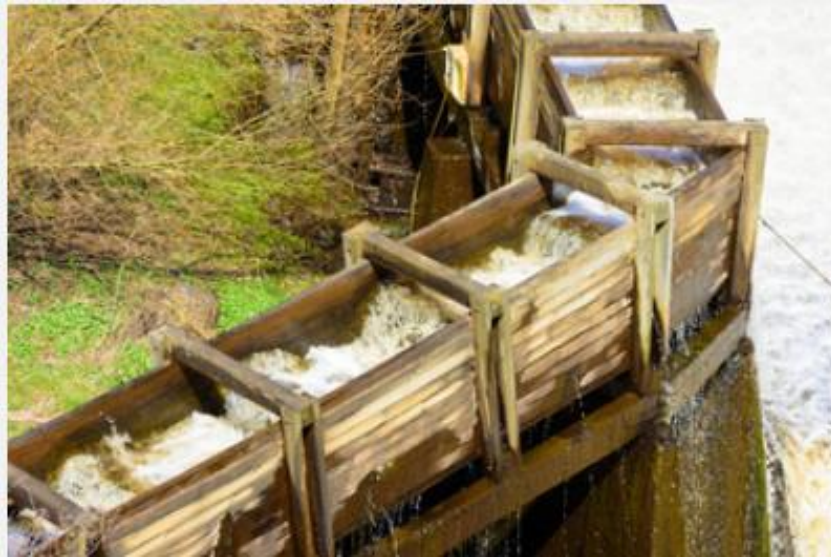
Figur 27. Kulptrapp i tre, fra Lyckeby i Sverige.

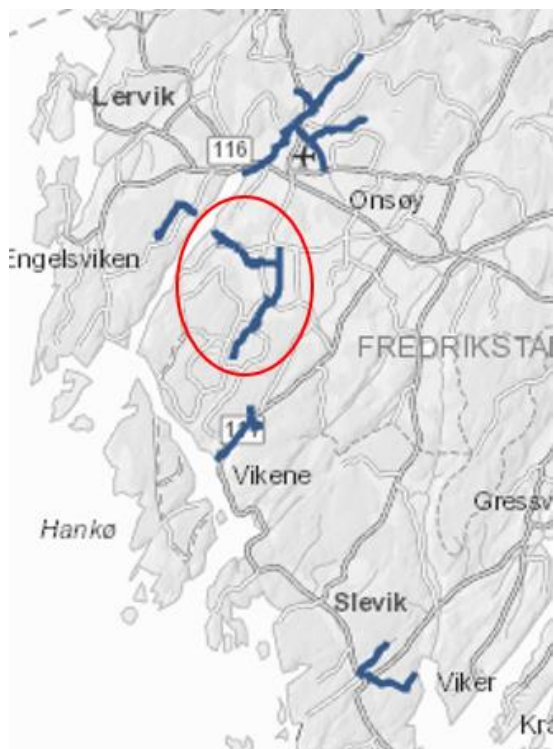
Figur 29. Vannforekomst Kystbekker Onsøy (002-3468-R) der Elingårdsbekken er markert med rød ring. Kilde: Vann-nett 3. januar 2019.

Elingårdsbekken inngår i vannforekomst 002-3468-R Kystbekker Onsøy som er et bekkefelt bestående av spredt forekommende bekker i området (se figur 29 og Vann-nett <https://vann-nett.no/portal/#/waterbody/002-3468-R>).

Samlet tilstand er ifølge Vann-nett (03.01.2019) klassifisert som dårlig basert på en oppdatert vurdering utført i august 2018. Både bunndyrindeksen ASPT, begroingsindeksen PIT, totalt fosfor og totalt nitrogen er moderat eller dårligere. I Vannmiljø (<https://vannmiljo.miljodirektoratet.no/?pl=BB9CD>) ser vi imidlertid at det ikke er registrert noen vannlokaliteter med vannkvalitetsdata i Elingårdsbekken. Klassifiseringen er basert på data fra Bossumbekken innerst i Elingårdskilen i samme bekkefeltet, men ikke for Elingårdsbekken spesielt.

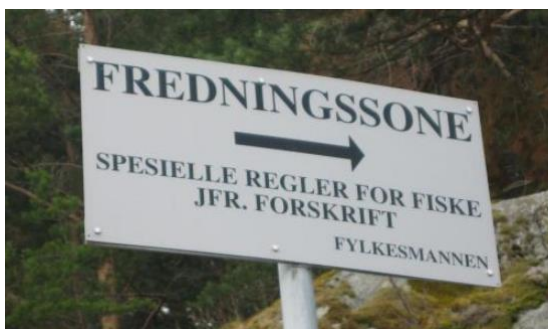
Figur 30. Skilt som viser fredningssoner i nærheten av bekkeutløp med anadrom fisk.

*Grensen for fredningssone avmerkes med bolter, rør eller skilt.»*

I forbindelse med høringsrunden til ny forskrift uttalte NJFF Østfold at de håper at det kan gjøres et løft knyttet til skilting/merking ved bekkemunninger etter at forskriften er vedtatt. Denne forvaltningsplanen kan forhåpentligvis også sette dette tiltaket ytterligere på agendaen, da brudd på fredningssonebestemmelsene trolig ofte skyldes uvitenhet og mangelfull skilting.

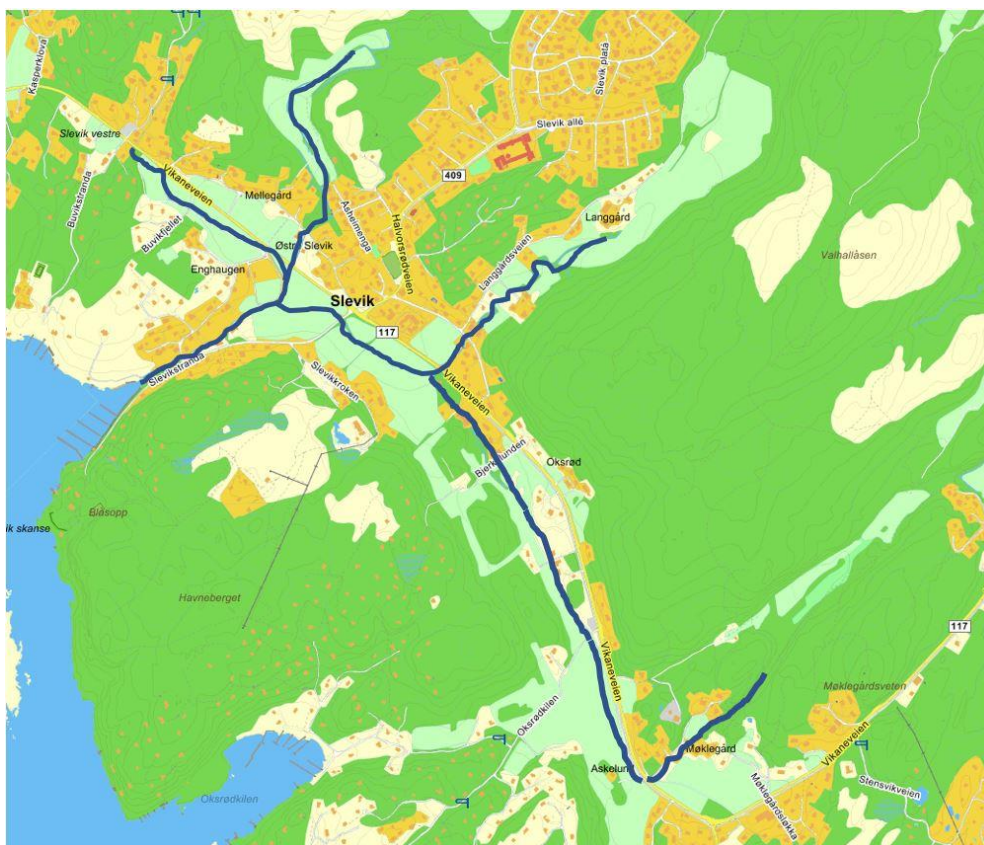
Figur 31. Slevikbekken med sidegreiner.

Store deler av bekkesystemet renner gjennom dyrka mark med begrenset kantvegetasjon. Den østlige delen er i tillegg vesentlig preget av bekkelukninger over til dels lange avstander, men tilsynelatende uten vesentlige vandringshindre. Vannføringen i sidegreinene er lav, og lave vinter- og sommervannføringer er sannsynligvis en naturlig begrensende faktor for fiskeproduksjonen i tørre år. Eksempelvis var det vestre løpet uten vann under befaring høsten 2018.

Samløpet til de to hovedgreinene er om lag 270 meter oppstrøms bekkemunningen. Strekingen fra samløpet til munningen er naturligvis strekingen som er minst utsatt for uttørking, men bekken har her lite fall og har liten verdi som gyteområde.

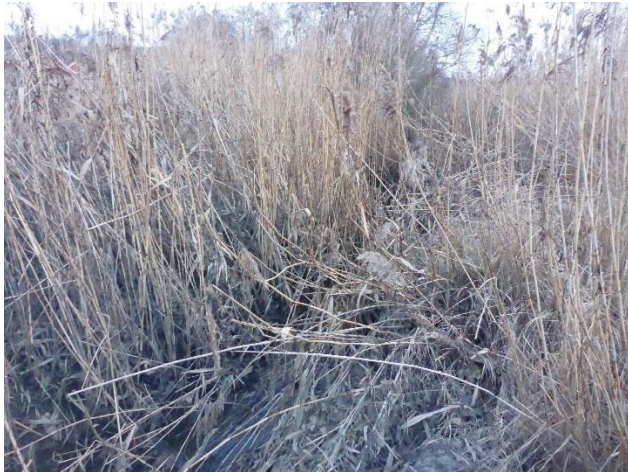
Figur 32. I enkelte partier fremstår de nedre delene av Slevikbekken som nærmest gjengrodd.

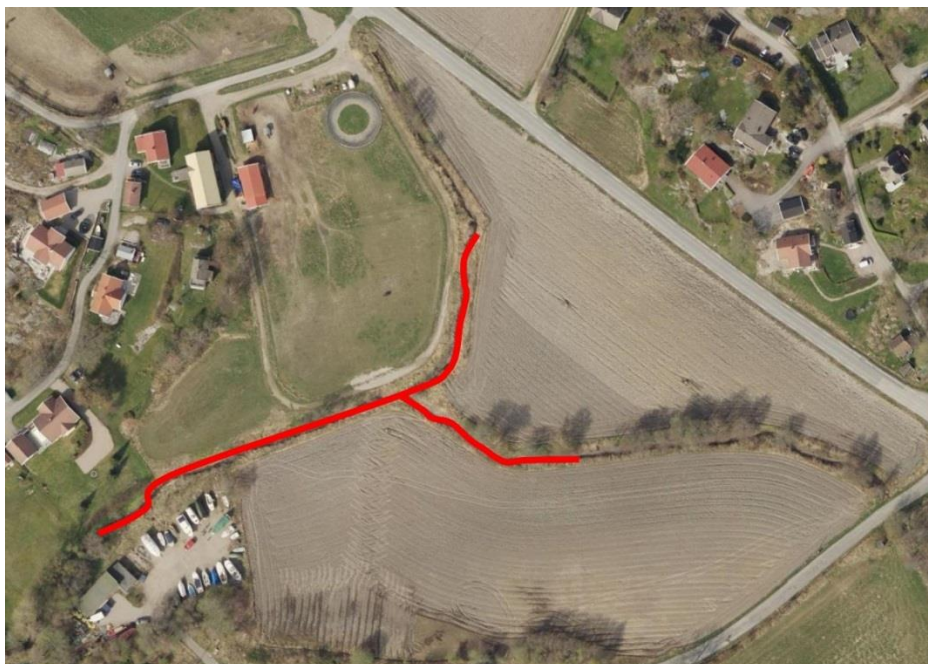
Figur 33. Strekning som opprensning av bekkeløp og senere utlegg av stein- og grussubstrat anbefales utført. Total lengde ca. 280 meter.

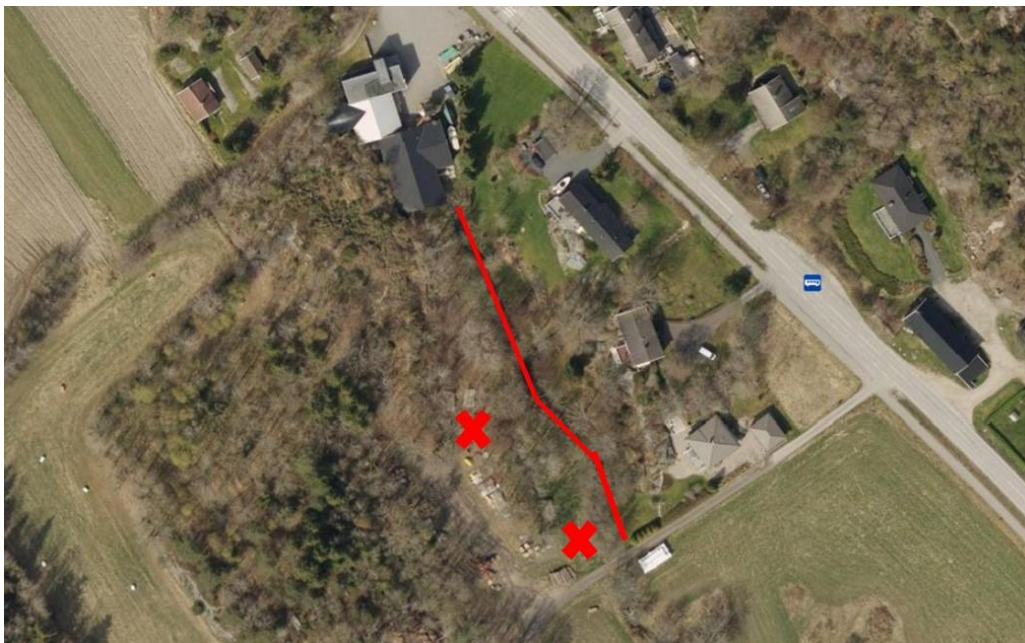
Figur 35. Homogen bekkestreking i Slevikbekkens østre løp egnet for habitattiltak, beliggende mellom Vikaneveien 203 og Vikaneveien 209. Grus og stein kan mellomlagres nær bekken ved markerte kryss, etter avtale med grunneier.

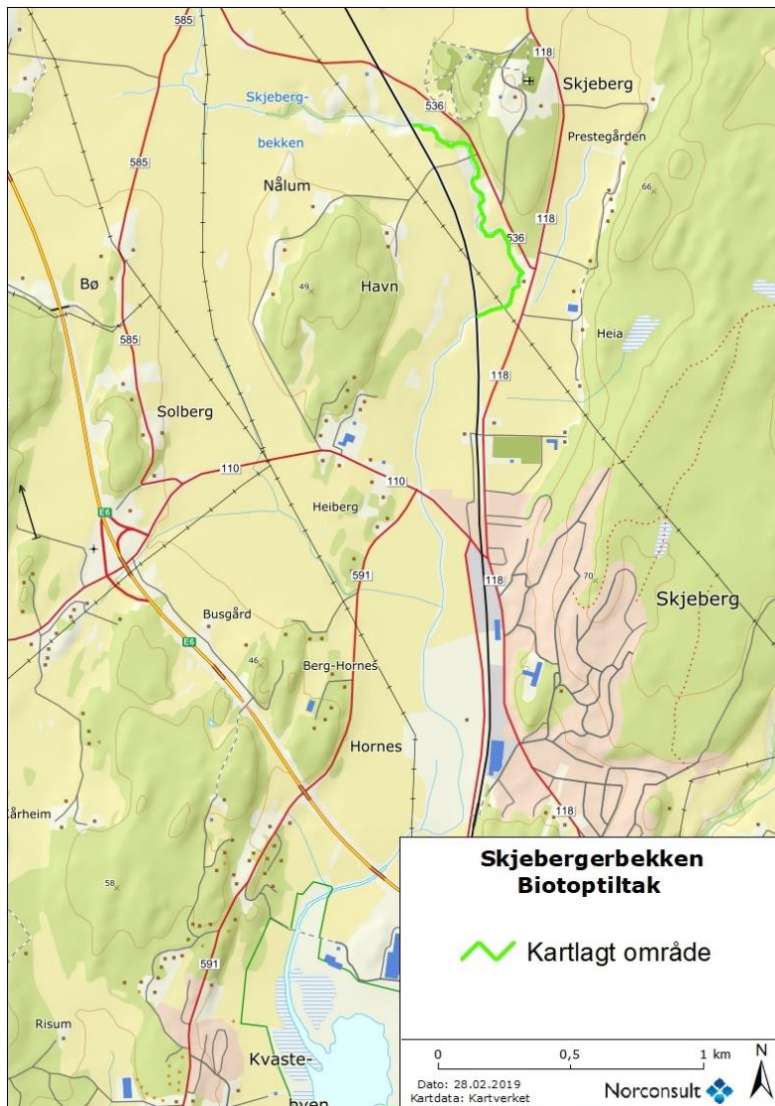
Figur 40. Grønn strek viser området som ble detaljkartlagt med tanke på eventuelle habitatforbedrende tiltak.

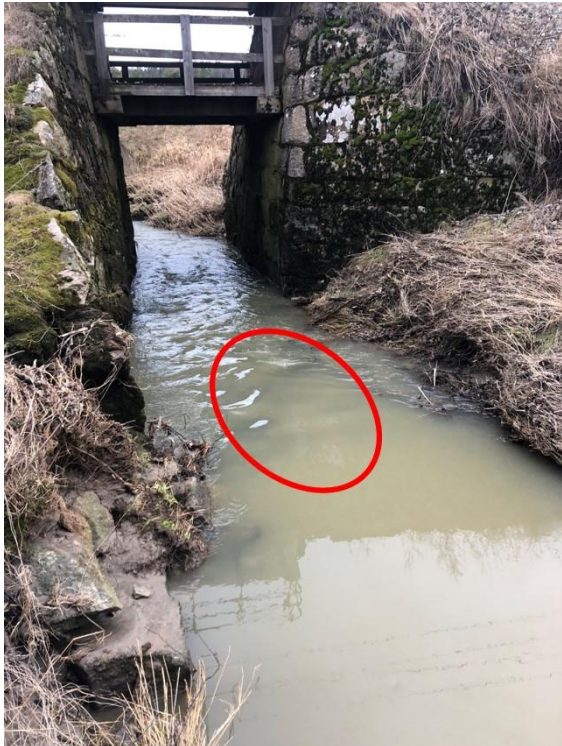
Figur 42. Utlegging av gyttgrus i delområde 1 av Skjebergbekken.

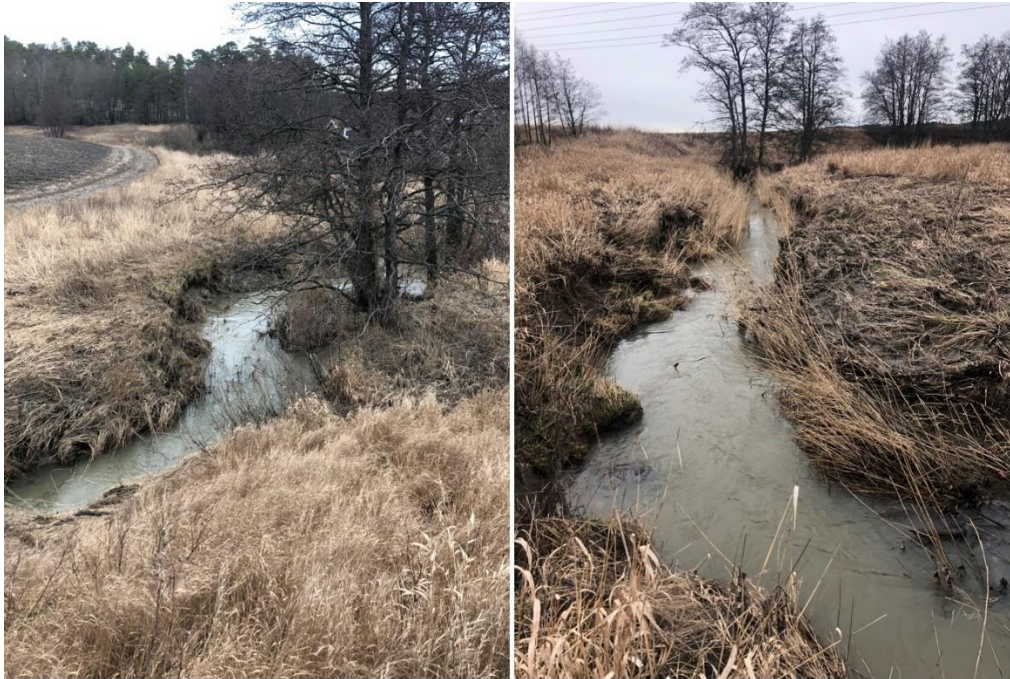
Figur 43. Utlegging av gytegrus og steingrupper er aktuelt på delstrekning 2 og 3.

Delstrekning 2 og 3 har flere steder lengre strekker med egnet vannhastighet for utlegg av grus,  $\pm 0,5$  m/s (figur 43). Ved suksessfull gyting er det sannsynlig at mangel på godt egna oppvekstområder kan være begrensende faktor for smoltproduksjon. Partiet er velegnet for utlegg av klynger med stein (se beskrivelse av tiltakstype T3 i kapittel 2.1.1.3) for å forbedre oppvekstforholdene, og dette tiltaket bør gjennomføres samtidig som utlegg av gyttgrus. Dersom det påvises suksessfull rekruttering i Skjebergbekken bør det i senere faser vurderes beplantning i denne delen av vassdraget, da trevegetasjon er tilnærmet helt fraværende. Det er verdt å påpeke at det er bever i bekken. Eventuell beplantning bør således ikke være bjørk eller salix. Svartor, som er anbefalt i øvrige bekker omtalt i denne rapporten, er mindre preferert av bever og vil således være en godt egnet tresort. Tiltak i form av beplantning er imidlertid ikke vurdert som aktuelt tiltak i denne omgang grunnet usikkerheten knyttet til eventuell forekomst av ørret i denne delen av vassdraget.

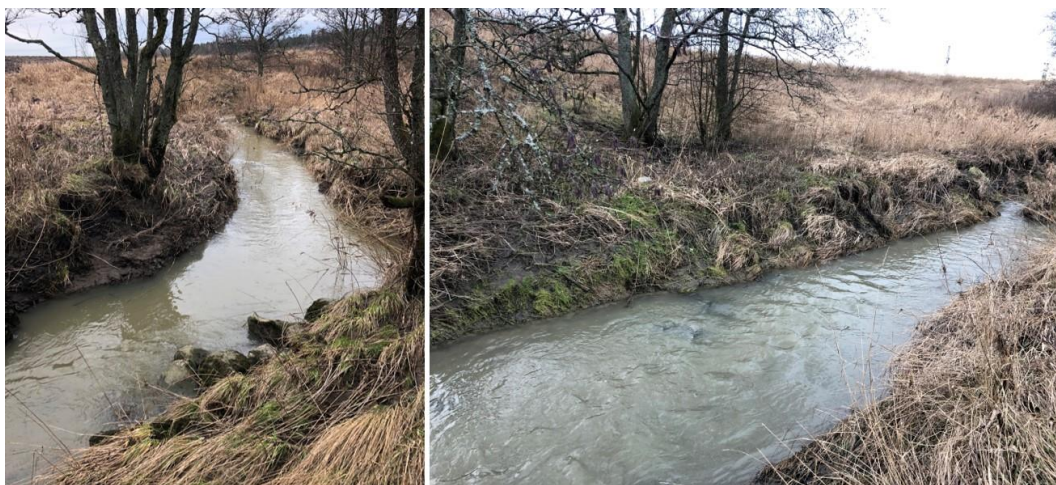
Figur 45. Delstrekning 5 innehar flere mindre partier egnet for grusutlegg og utlegg av steingrupper.

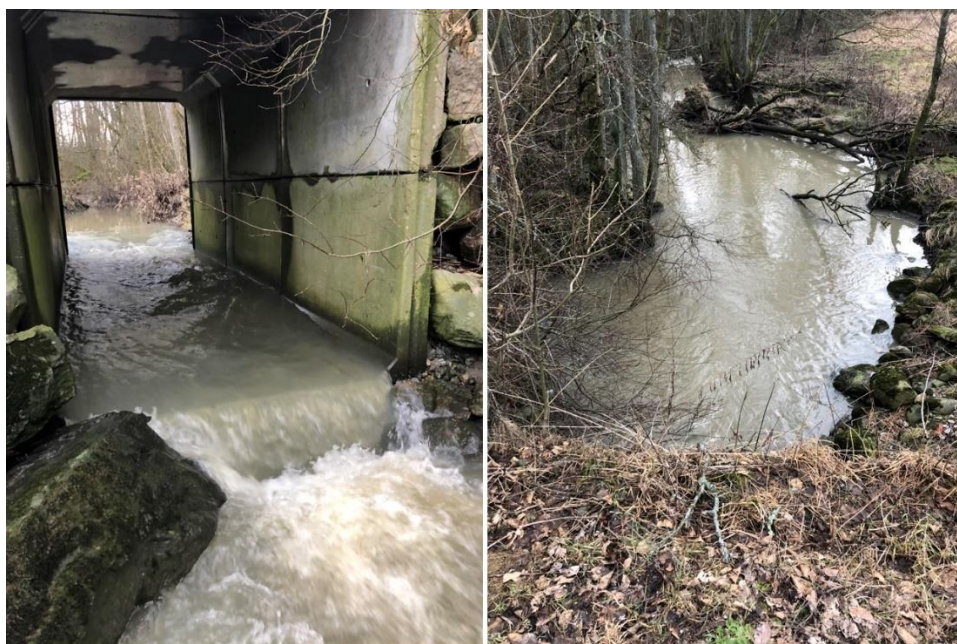
Figur 46. Brekkant opp- og nedstrøms Nålumbrua er egnet for utlegg av gytegrus, og meget lett tilgjengelig fra veien. Kulpen nedstrøms kulverten (bilde til høyre) har tilstrekkelig mengde stein og død ved til at den kan ha en viktig funksjon som oppvekstområde for yngel og parr.

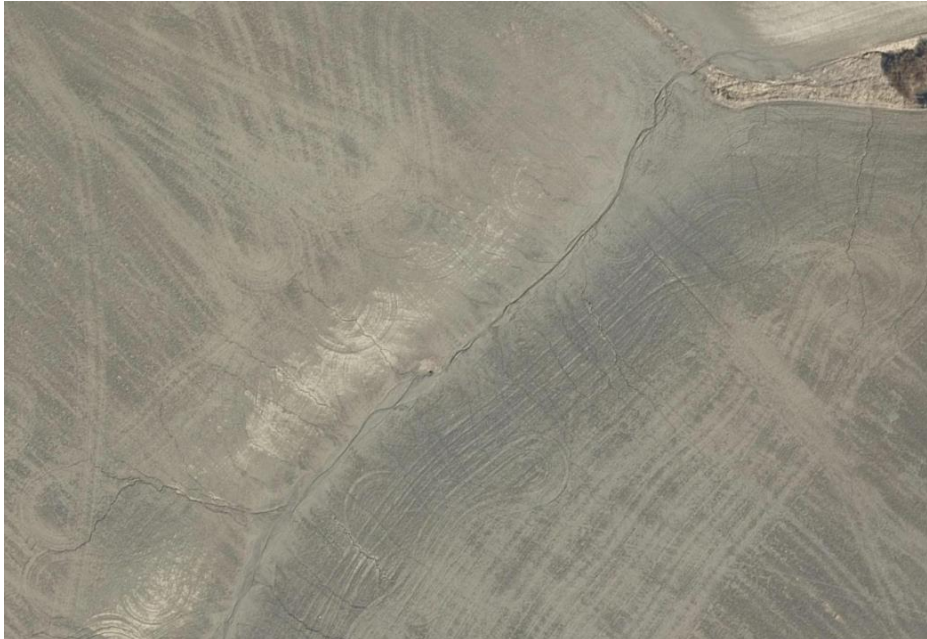
Figur 49. Eksempel på erosjon i dråg på jordet med et hull der det antagelig er skade på det hydrotekniske anlegget. Dette er antagelig feil på rør eller fører til at jord vaskes ned i rørene og ut i bekken. Eksempelet er hentet fra området mellom Skadalsveien, E6 og Jarleveien. Kilde: Finn.no/kart.

- Jordbruk
  - o Vektlegge erosjonshindrende tiltak i dråg og forsenkninger for å unngå jordtap til Skjebergbekken.
  - o Reparasjon av skadete hydrotekniske anlegg for å unngå jordtap til Skjebergbekken.
  - o Øvrige tiltak som reduserer jordbrukets påvirkning, se liste i Vann-nett.
- Avløp
  - o Tiltak innen spredt og kommunalt avløp. Se listen i Vann-nett.
- Generelt
  - o Ta med analyse av totalt nitrogen ved fremtidige overvåkningsporgammer i vannforekomsten.
  - o Informasjonen om påvirkninger og tiltak for vannforekomsten i Vann-nett bør oppdateres og spesifiseres spesielt for denne bekken.

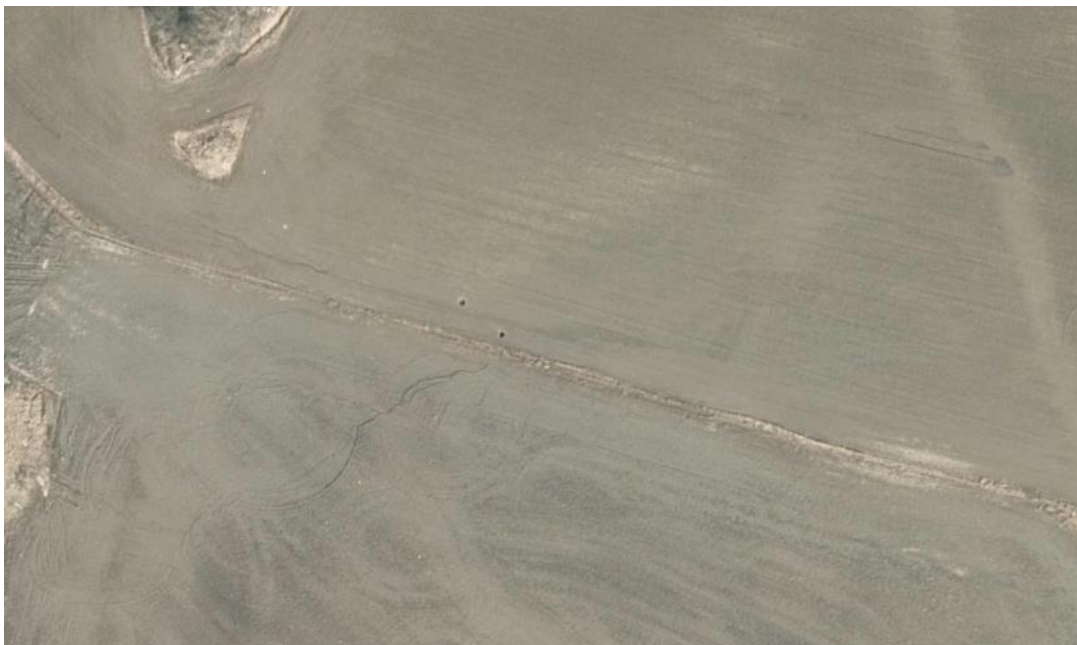
Figur 50. Eksempel på «huller» på jordet. Dette er antagelig feil på rør eller fører til at jord vaskes ned i rørene og ut i bekken. Eksempelet er hentet fra området mellom Skadalsveien, E6 og Jarleveien. Kilde: Finn.no/kart.
